## CASE STORY

## General Electric 1.5 MW Wind Turbine (10007)

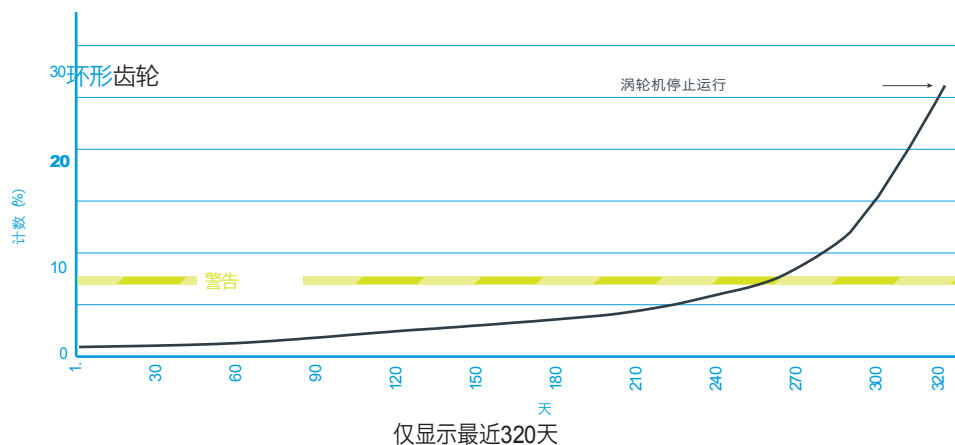
## 事件的时间历史

MetalSCAN安装后，碎片以中等速度被检测到，266天后超过了警告限值（警报限值的10%）。第287天之后，碎片堆积的速度显著增加，这表明损伤进展更快，触发并通过视频示波器检查得到证实。风力涡轮机被关闭以防止二次损坏，齿轮箱随后被拆除进行维修，并更换为健康的机组。

在这段时间里，涡轮机一直在运转

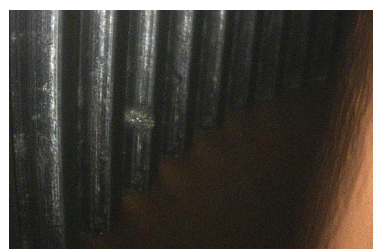
风力涡轮机运行了七年，没有发生任何事故。MetalSCAN是作为一种诊断工具安装的，用于测量通过视频示波器检查在行星级齿轮上观察到的损坏程度。
