## CASE STORY

## Senvion MM92 2MW Wind Turbine (08008)

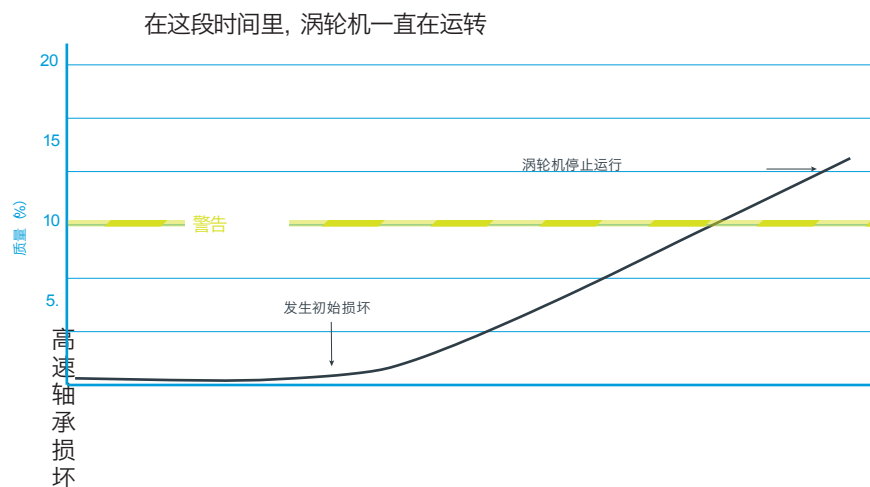
## 事件的时间历史

安装一个月后，MetalSCAN检测到碎片增加，累计计数超过警告限值（警报限值的10%），触发视频示波器检查。高积累率表明了高速轴承损坏的可能性。视频检查证实高速轴承内圈损坏。结果，风力涡轮机被停止，高速轴承被向上功率更换。风力涡轮机重新启动，MetalSCAN趋势表明齿轮箱状况良好。
