## CASE STUDY

## GE LM1600 – Power Turbine Bearing Failure

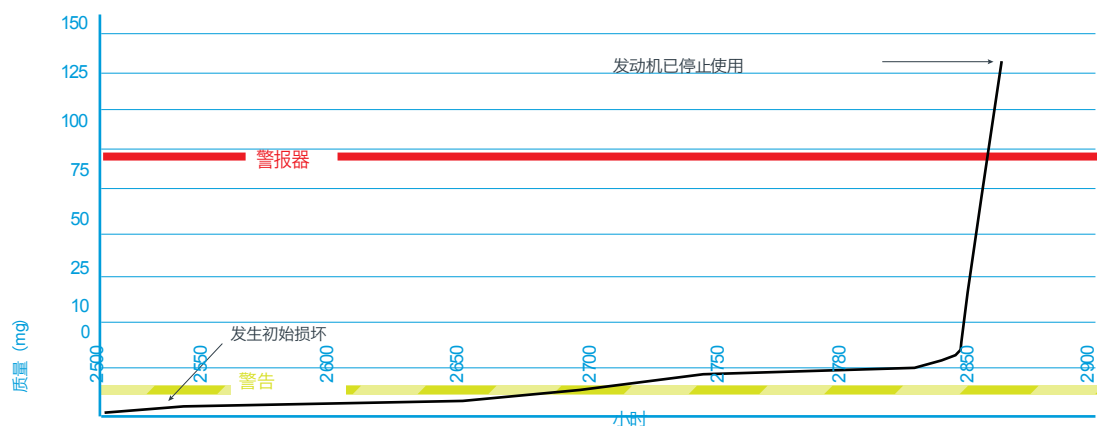
## 事件的时间历史

MetalSCAN在2500工作小时首次检测到颗粒的存在，随后颗粒急剧上升。从备件库中派出了一台替换的动力涡轮机。25时50分触发芯片探测器警报。根据MetalSCAN在首次检测后运行75小时的读数关闭涡轮机，并更换动力涡轮机。停机时，#8和#9扫气管上的总碎屑质量超过MetalSCAN警报限值，振动或扫油温度没有变化。监测其他轴承的MetalSCAN传感器显示没有碎片上升。

在这段时间里，发动机一直在运转
