## CASE STUDY

## GE LM2500 – B Sump Bearing Spall

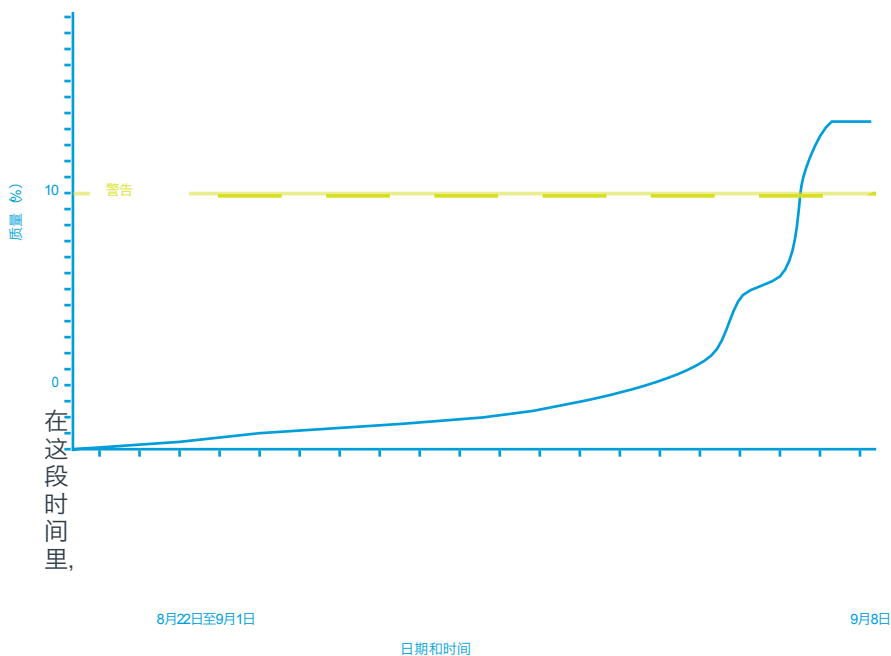
## 事件的时间历史

当B油底壳MetalSCAN传感器于8月18日开始检测铁质碎屑时，基本负荷装置（石油和天然气应用）已连续运行数小时。随着发动机继续运转，计数仍远低于B油底壳限值，但在接下来的两周半内缓慢增加。Gastops远程监测小组在整个活动期间与操作员保持联系，定期审查最新的MetalSCAN数据。建议在密切监测的情况下继续作业。到9月3日，计数率开始上升，表明轴承故障的典型趋势。操作员能够在这个非常早期的阶段开始计划最终的发动机停机和更换。到9月6日，计数率迅速上升，检测到的总质量突破了警戒极限。由于现场可以更换发动机，运营商决定关闭并更换发动机。GE分析了损坏的轴承并确定了根本原因，这是MetalSCAN提供的最早损坏检测的额外好处。

发动机一直在运转
